ESTUDIO DE ESTABILIDAD Y ESTABILIZACIÓN

INFORME FINAL

Bogotá, D.C., Agosto 22 de 2019
EYR- 15819 ESTABILIDAD

Tenemos el gusto de entregarles el **ESTUDIO DE ESTABILIDAD Y ESTABILIZACIÓN** de la ladera donde actualmente se construye el proyecto **LA ARBOLEDA DE SANTA TERESITA**, localizado en la **Transversal 15 Este No. 61A – 10 Sur**, localidad de San Cristóbal, en la ciudad de Bogotá (Ver **Figura 1**).

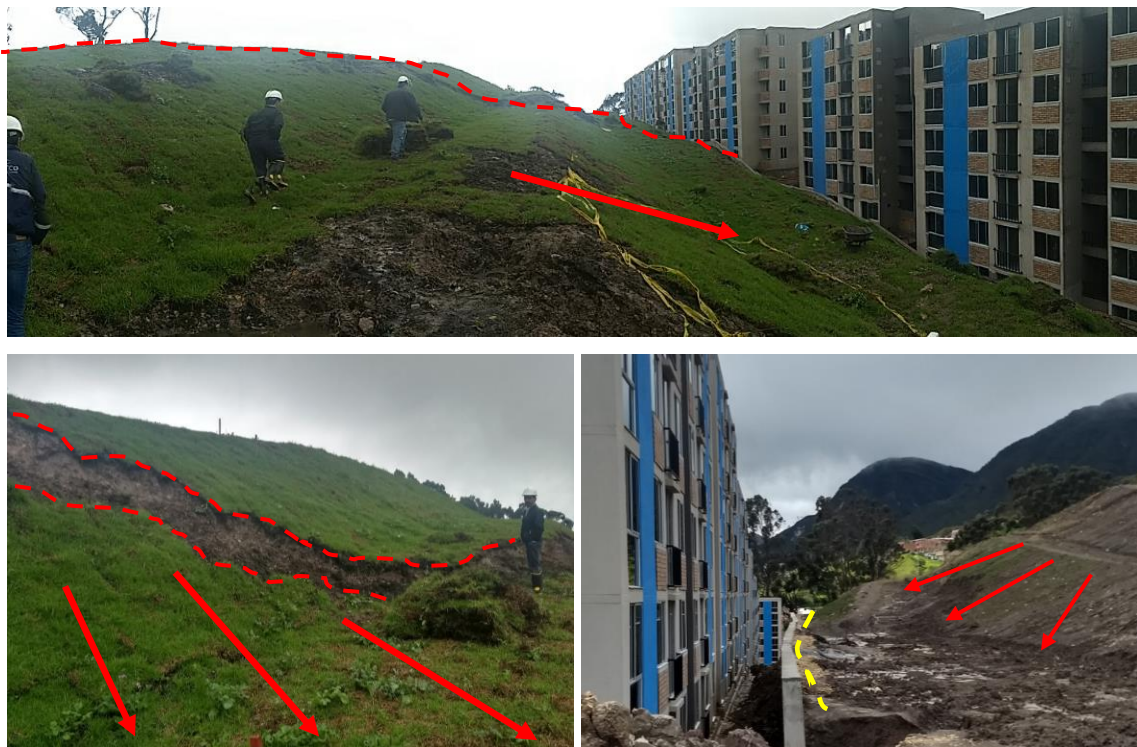
A mediados del 2018 se detectó la presencia de un proceso de inestabilidad (ver **Figura 2**) que afecta la parte alta de la urbanización Santa Teresita. El movimiento y los empujes de la masa inestable han generado que un tramo de la Línea Quindío – Juan Rey de la red de acueducto, se desempate y genere filtraciones, las cuales a su vez saturan el material potencialmente inestable y aceleran el proceso de inestabilidad.

Figura 2 Proceso de inestabilidad que afecta la parte alta de la urbanización Santa Teresita y a un tramo de la Línea Quindío – Juan Rey de la red de acueducto. Se resalta en rojo el escarpe de falla y la dirección del movimiento. En amarillo se resalta la deformación que presenta uno de los muros de contención contiguos al sector afectado por el proceso de inestabilidad.

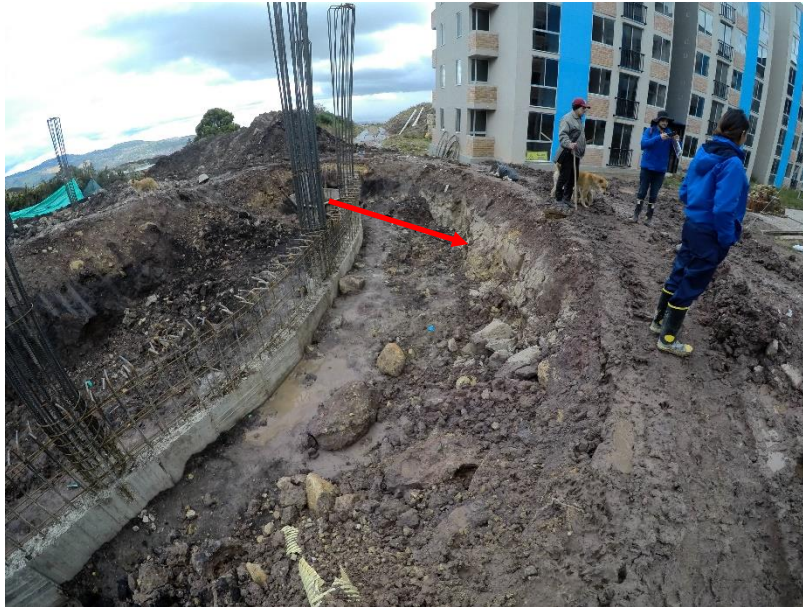
Pruebas con el penetrómetro de bolsillo dan valores $>4,5$ Kg/cm² en las arcillolitas.

Ilustración 5 Se observa ventana en arcillolitas de la Formación Bogotá en sector de obra.

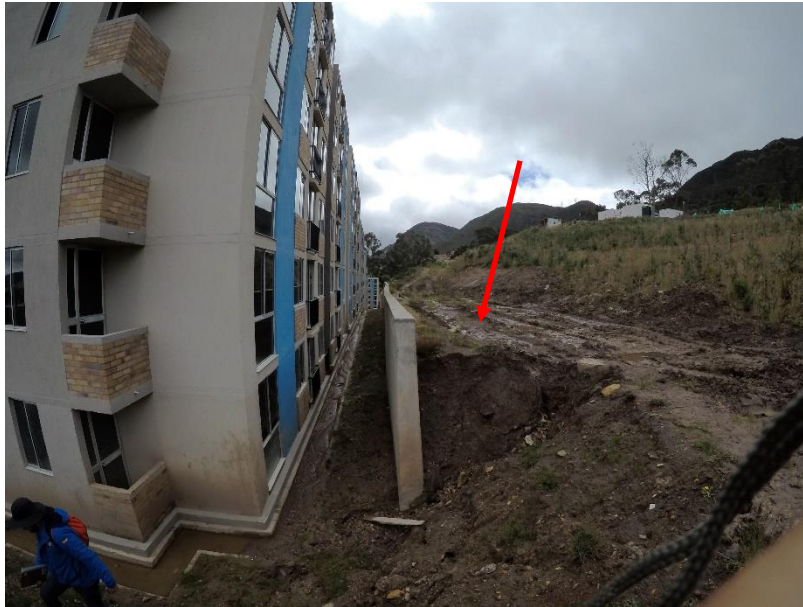
Corresponde a sectores donde se ha emplazado grandes volúmenes de rellenos varios, compuestos por material de descapote, plásticos, escombros de construcción, en matriz limo – arcillosa. Se localizan al costado suroccidental de la zona de estudio, con espesores hasta decimetricos (**Ilustración 6**).

Ilustración 6 Relleno antrópico confinado con muro en concreto, parte oriental de la Urbanización Santa Teresita.

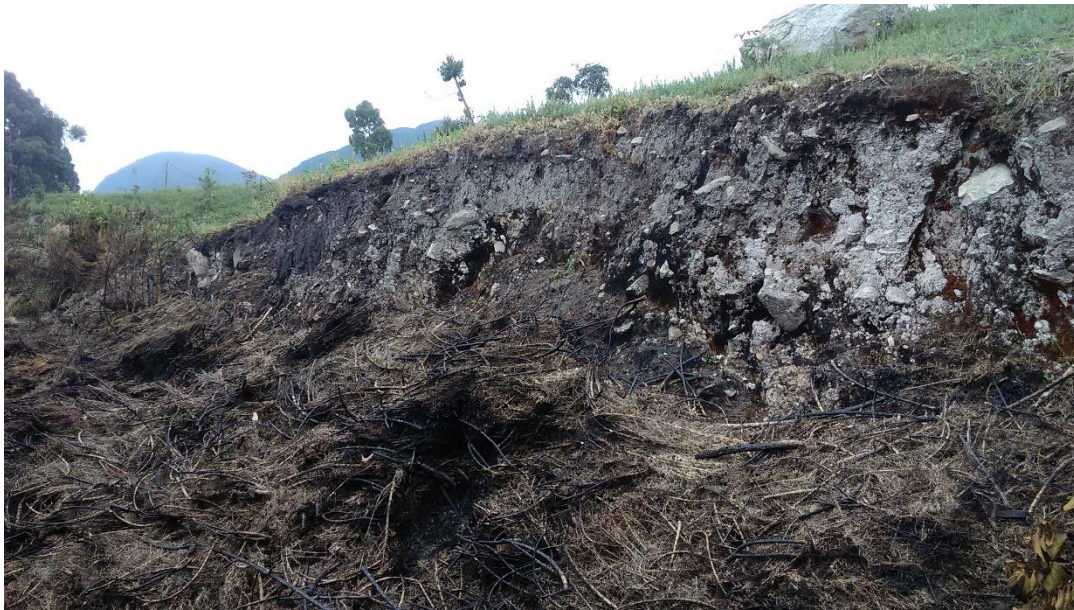
Se agrupan bajo esta definición los materiales traslocados de media ladera relacionados con procesos de inestabilidad, y estabilizados. En ellos predominan los fragmentos de tamaños variados, hasta decimétricos. Son depósitos matriz – soportados (coluviones), permeables. Su matriz de textura areno - limosa variable a areno - arcillosa, de espesores variables, y de compactación entre floja y medianamente densa (**Ilustración 7**).

Ilustración 7 Depósito coluvial aflorante en corte antrópico dentro de la zona de estudio.

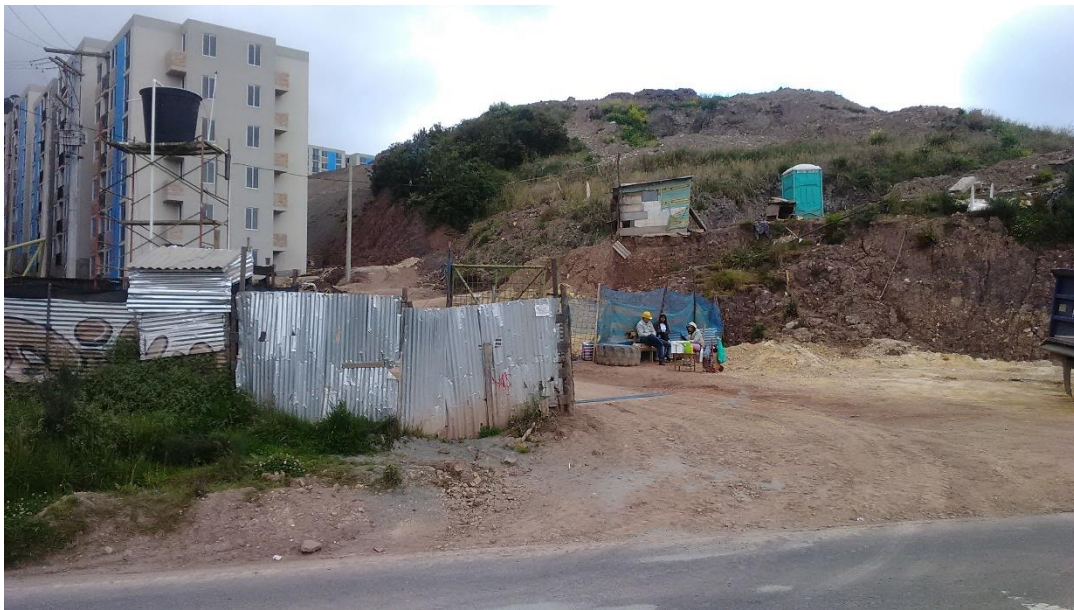
Debido a sus características, se considera que esta unidad es susceptible al desarrollo de focos de erosión, que podrían contribuir a la generación de movimientos en masa localizados.

Ilustración 8 Se observa disposición de rellenos varios hacia el costado sur de la urbanización Santa Teresita.

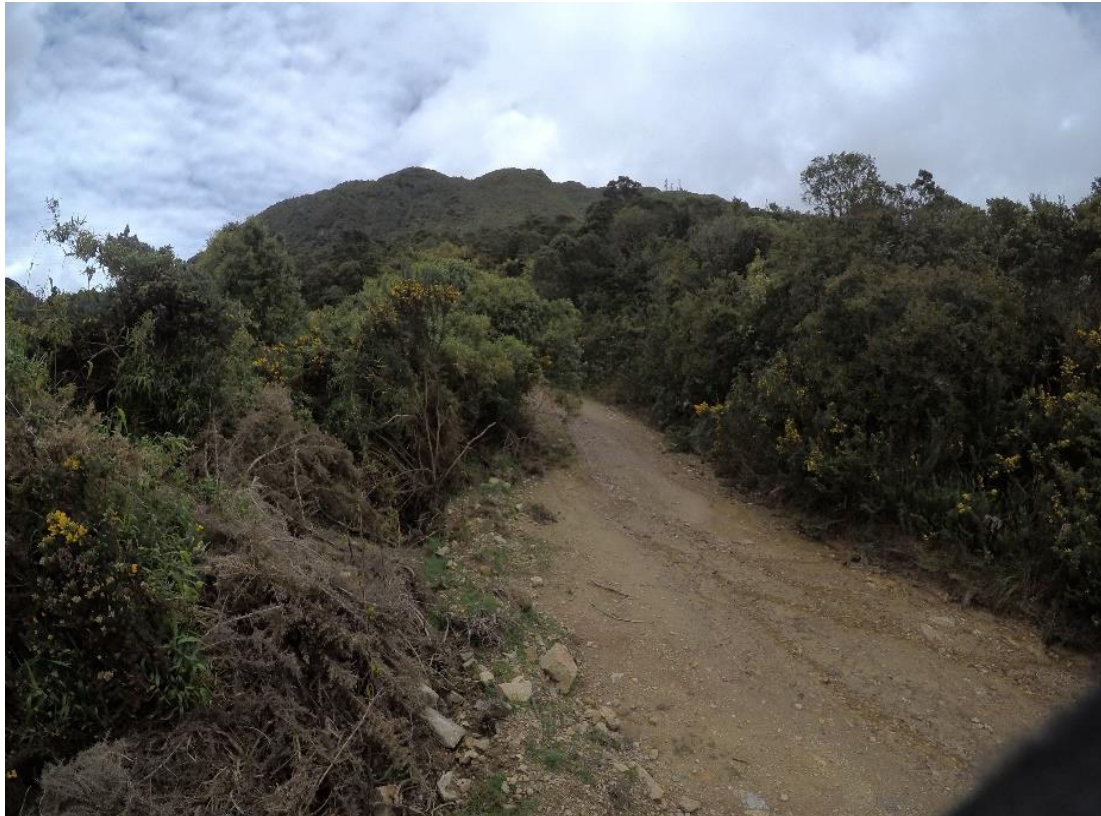
Al encontrarse parte de esta unidad, sin cubrimiento alguno, y sin la adecuación de obras de canalización o de construcción de aguas de escorrentía apropiadas, es susceptible a desarrollar focos de erosión laminar y en surcos.

Ilustración 9 Vía existente conocida como el “Camino Ancestral Puente de Piedra”, el cual conduce a la parte alta de la ladera. Se observa desarrollo de focos de erosión laminar y en surcos.

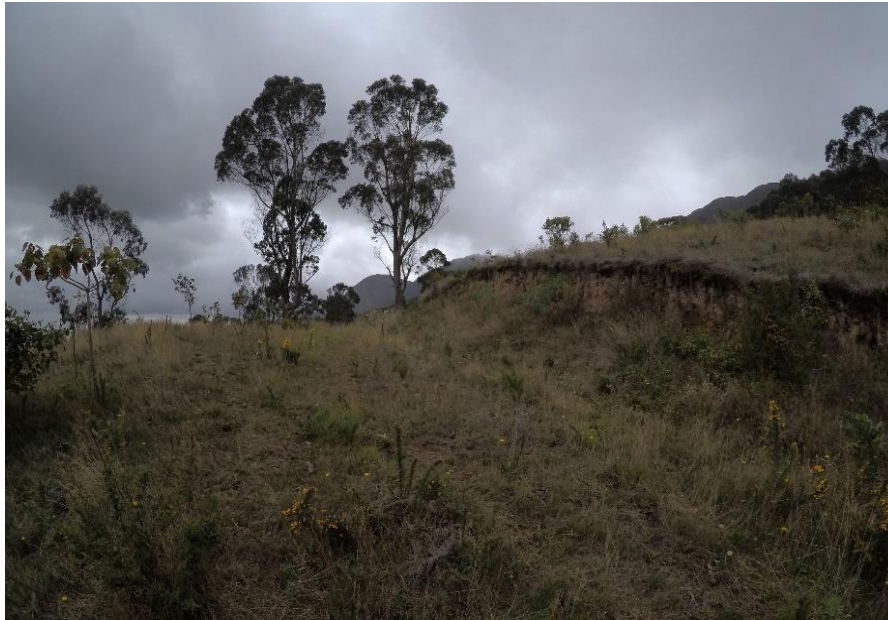
En parte de esta unidad, inmediatamente al oriente de la urbanización Santa Teresita, se observan que fueron realizados cortes para trazados de vías en tiempos pasados, cuyo fin se desconoce, posiblemente para urbanizar el sector (**Ilustración 10**).

Ilustración 10 Se observa corte de trazado de vía en ladera en depósito coluvial.

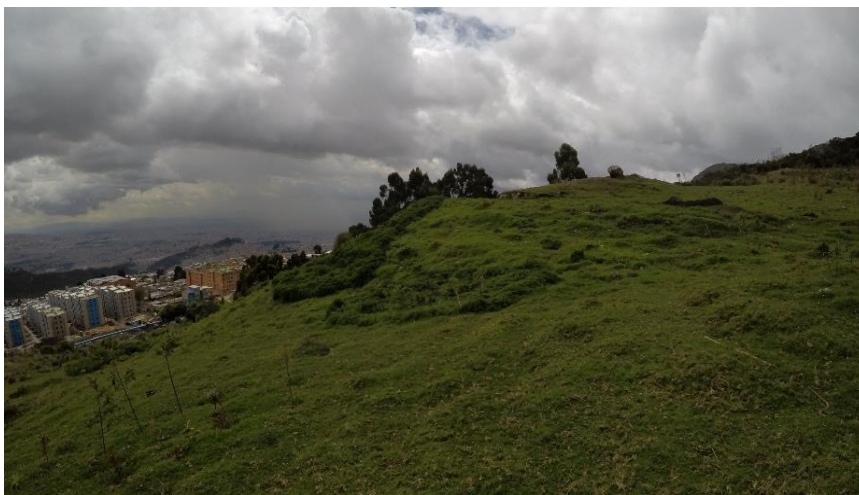
Ilustración 11 Se observa pequeña loma afectada en sus bordes por movimiento en masa tipo reptación.

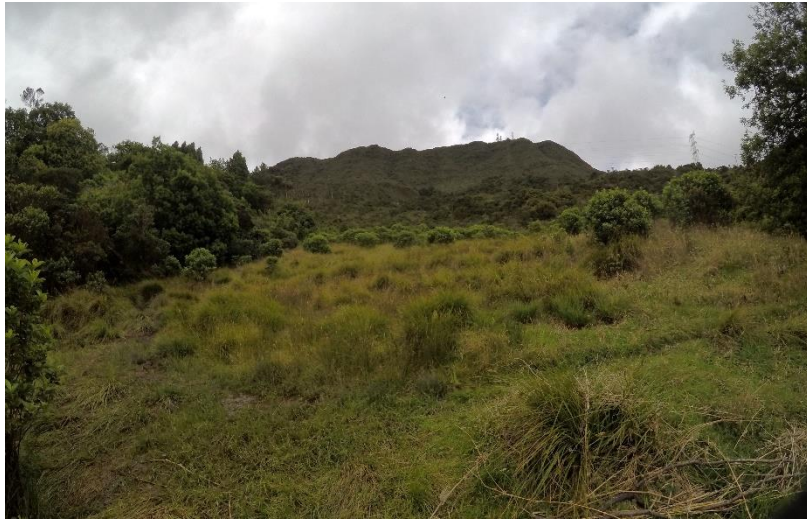
Esta unidad presenta localmente sectores anegados, situación que contribuye al proceso de inestabilidad (**Ilustración 12**).

Ilustración 12 Sector en la parte media de la zona de estudio, donde se encuentra una zona anegada. La vegetación presente indica saturación del terreno en gran parte del año.

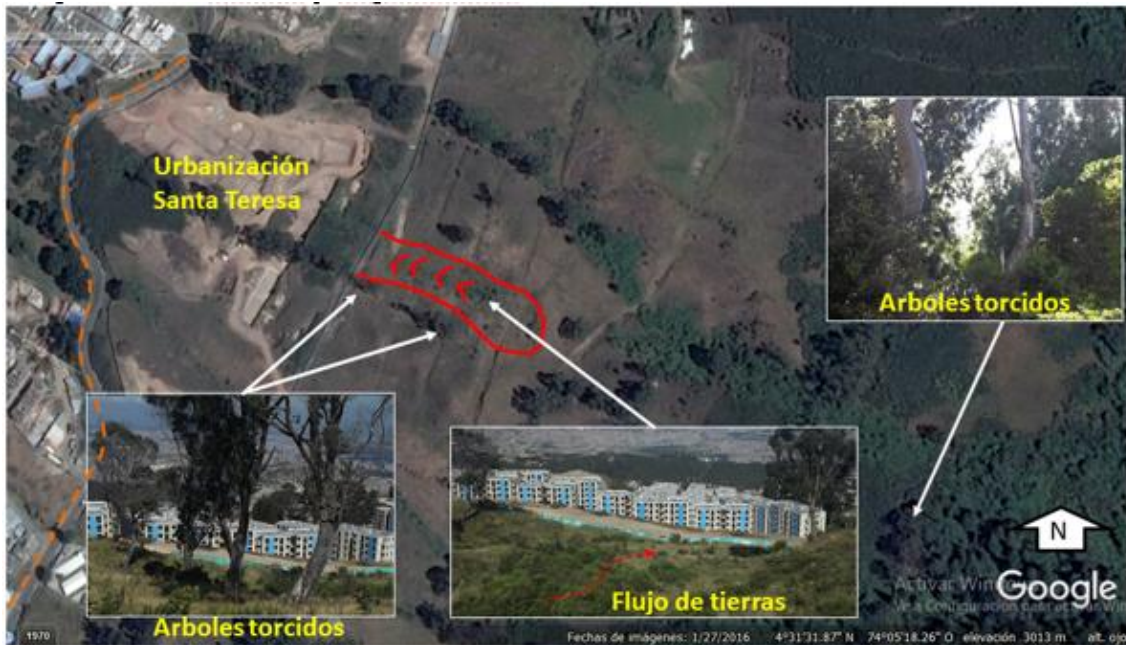
Ilustración 13 Observaciones en el terreno. La línea punteada del costado izquierdo, de manera aproximada indica la localización de la tubería a implantar (Fuente Google Earth).

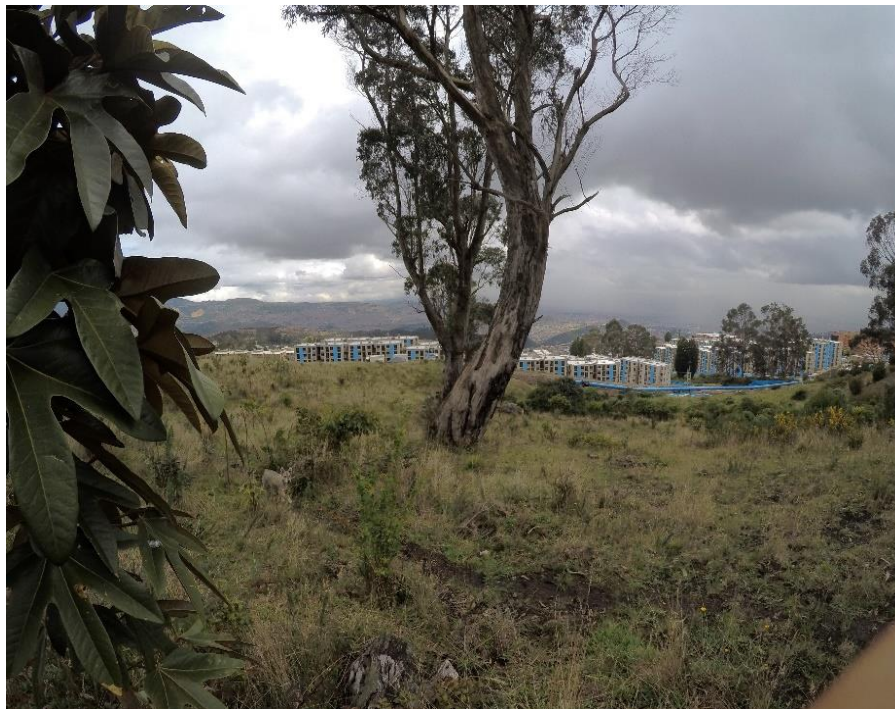
Ilustración 14 Árbol torcido dentro de la zona de estudio.

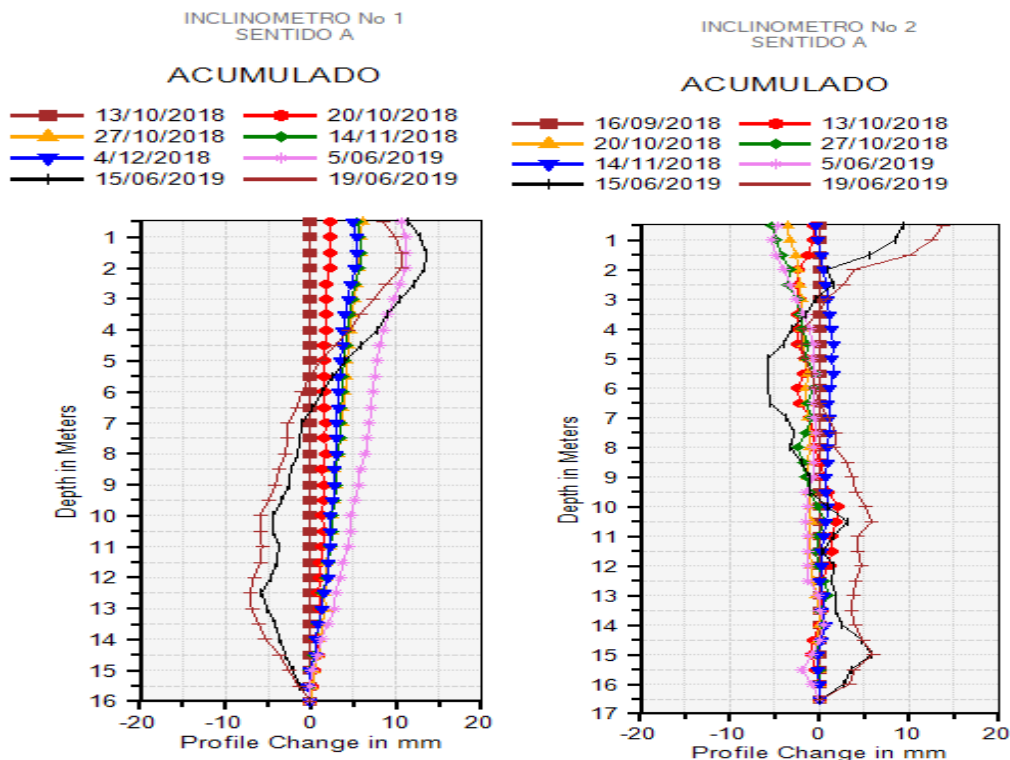
El inclinómetro 1 se instaló en una vía de acceso al barrio ARBOLEDA SANTA TERESITA, presente al costado norte del área de estudio. Este instrumento refleja una deformación de aproximadamente 10.0 mm en 8 meses, en la superficie del terreno, hacia la parte baja de la ladera. Sin embargo, en la última visita realizada al sitio por el especialista en geotecnia de esta consultoría, se identificó que la boca de la tubería pudo haber sido desplazada por el tráfico de un vehículo pesado, que participa en las labores de retiro y control de retamo espinoso, que se realizan en la parte media y alta de la ladera.

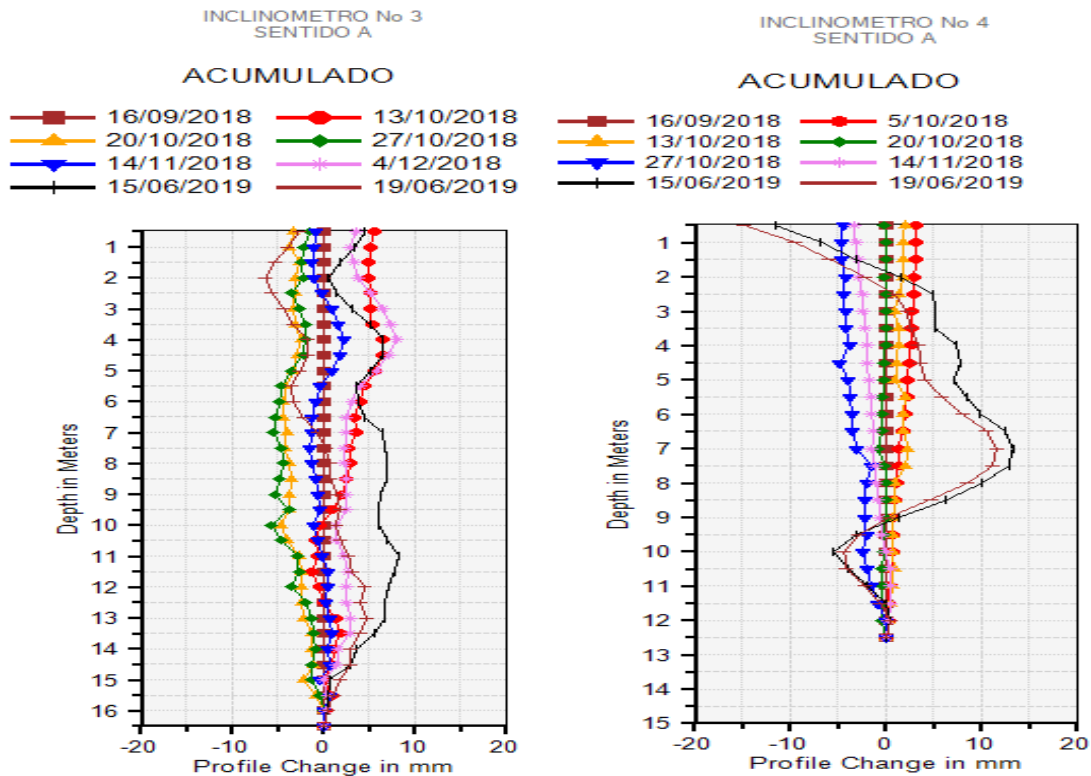
El inclinómetro 3 localizado en la parte media de la ladera, presenta deformaciones menores a 8.0 mm, de 0.0 a 14.0 m de profundidad, en un periodo de tiempo de 8 meses, lo cual se considera una tasa de deformación lenta que puede relacionarse con un proceso de reptación.

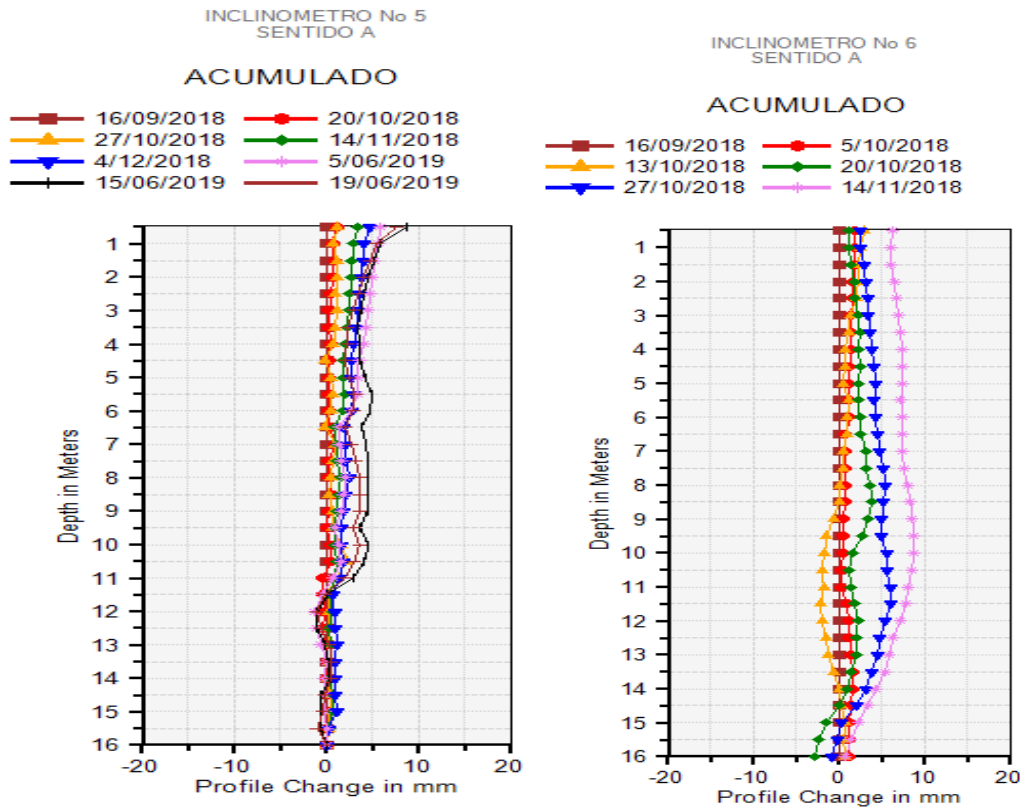
El inclinómetro 5 localizado en la parte alta de la ladera, presenta deformaciones de hasta 5.0 mm entre 0.0 y 11.0 metros de profundidad, en un periodo de tiempo de 8 meses, lo cual se considera una tasa de deformación lenta que puede relacionarse con un proceso de reptación.

Por su parte el inclinómetro 6 localizado contiguo a la torre 23, presenta deformaciones de hasta 8.0 mm entre 0.0 y 14.0 metros de profundidad, en un periodo de tiempo de 8 meses, lo cual se considera una tasa de deformación muy lenta. Sin embargo, es importante tener en cuenta que en esta zona se presentó el tráfico continuo de maquinaria que realizó el movimiento de tierras para la construcción del salón comunal del proyecto ARBOLEDA SANTA TERESITA, por lo cual no se descarta que los registros puedan presentar un cierto grado de error, asociado a la afectación del punto donde se localiza la tubería.

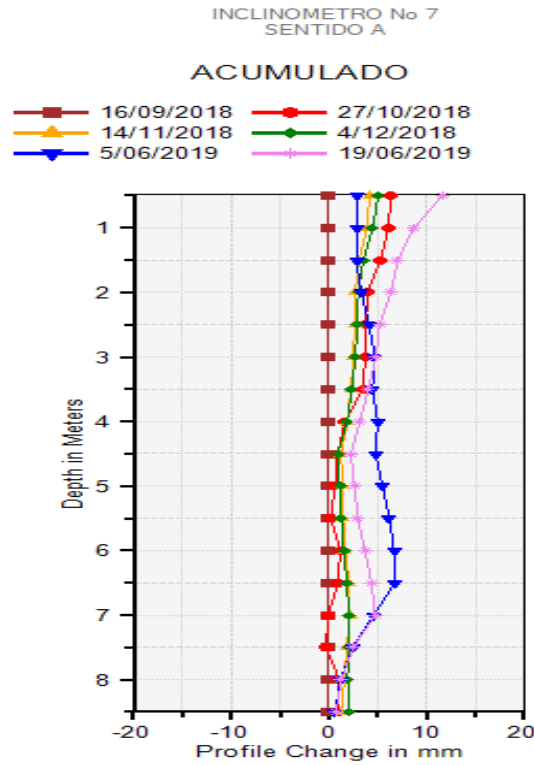
El inclinómetro 7 localizado en la parte baja de la ladera, en el costado oriental de la carrera 15 Bis Este, muestra deformaciones del orden de 7.0 mm hacia la parte baja de la ladera, a 6.5 m de profundidad, en un periodo de tiempo de 8 meses, lo cual se considera un nivel de deformación despreciable que ratifica la estabilidad del sector. La instalación de este instrumento se realizó de tal forma que permitiera el registro de lecturas hasta una profundidad de 16.0 m, sin embargo, la tubería fue obstruida a una profundidad de 8.50 m por personas desconocidas que habitan el sector. Debido a esta situación es posible que las lecturas registradas por este instrumento presenten algún error. Por otra parte las edificaciones y vías cercanas no presentan evidencia alguna de afectación arquitectónica u estructural, que pueda asociarse a deformaciones del suelo de fundación.

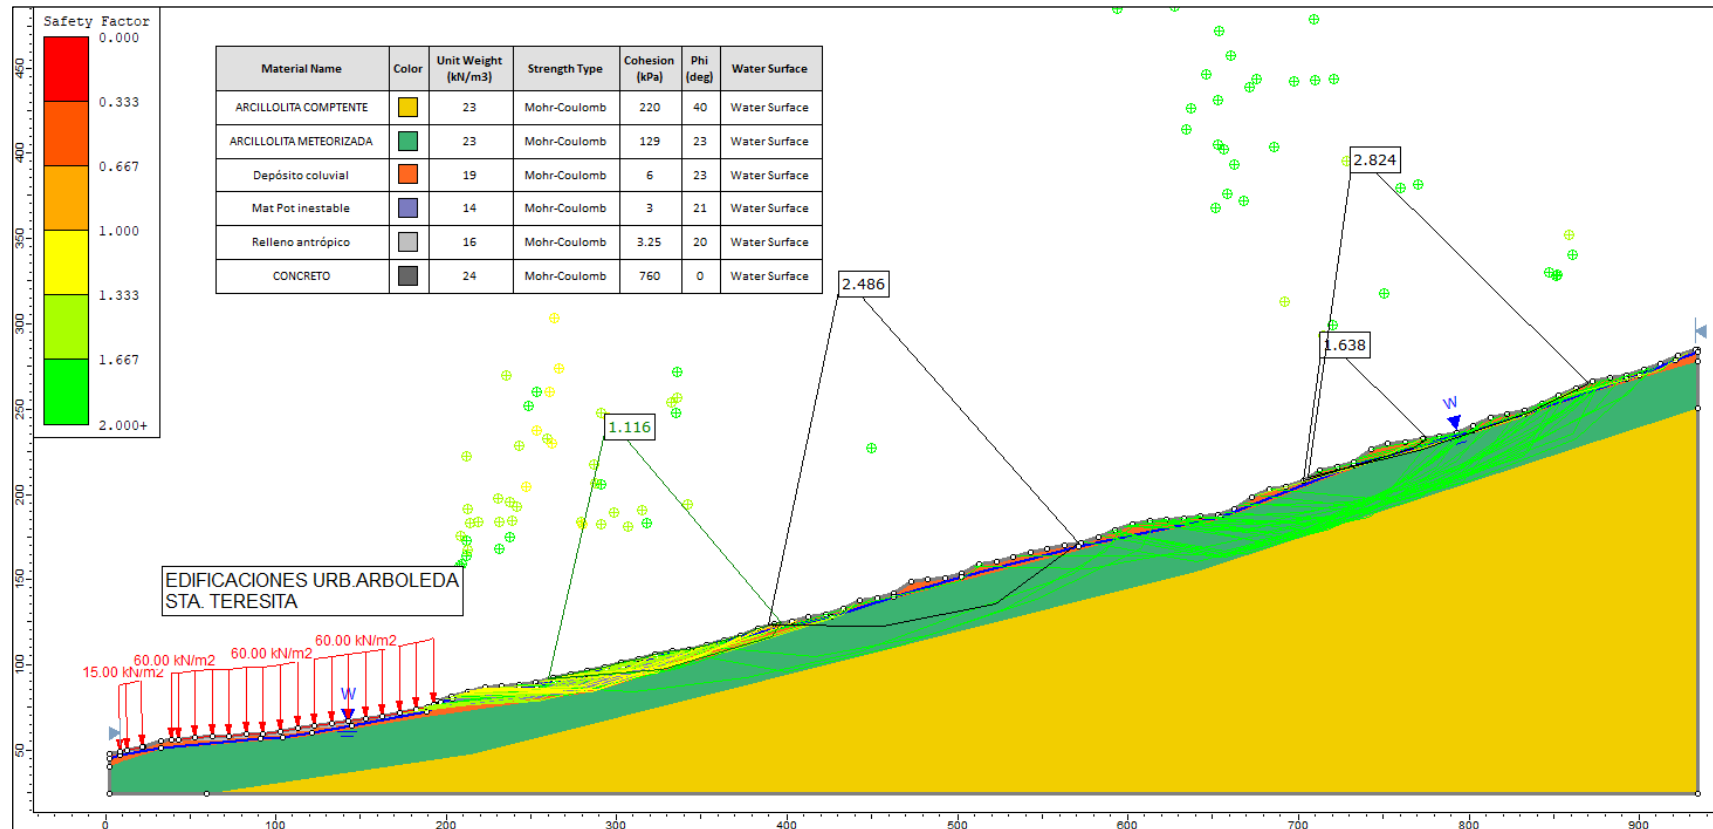
Ilustración 20 Sección B-B´ - Escenario actual, condición normal. $F.S_{MIN} = 1.11$

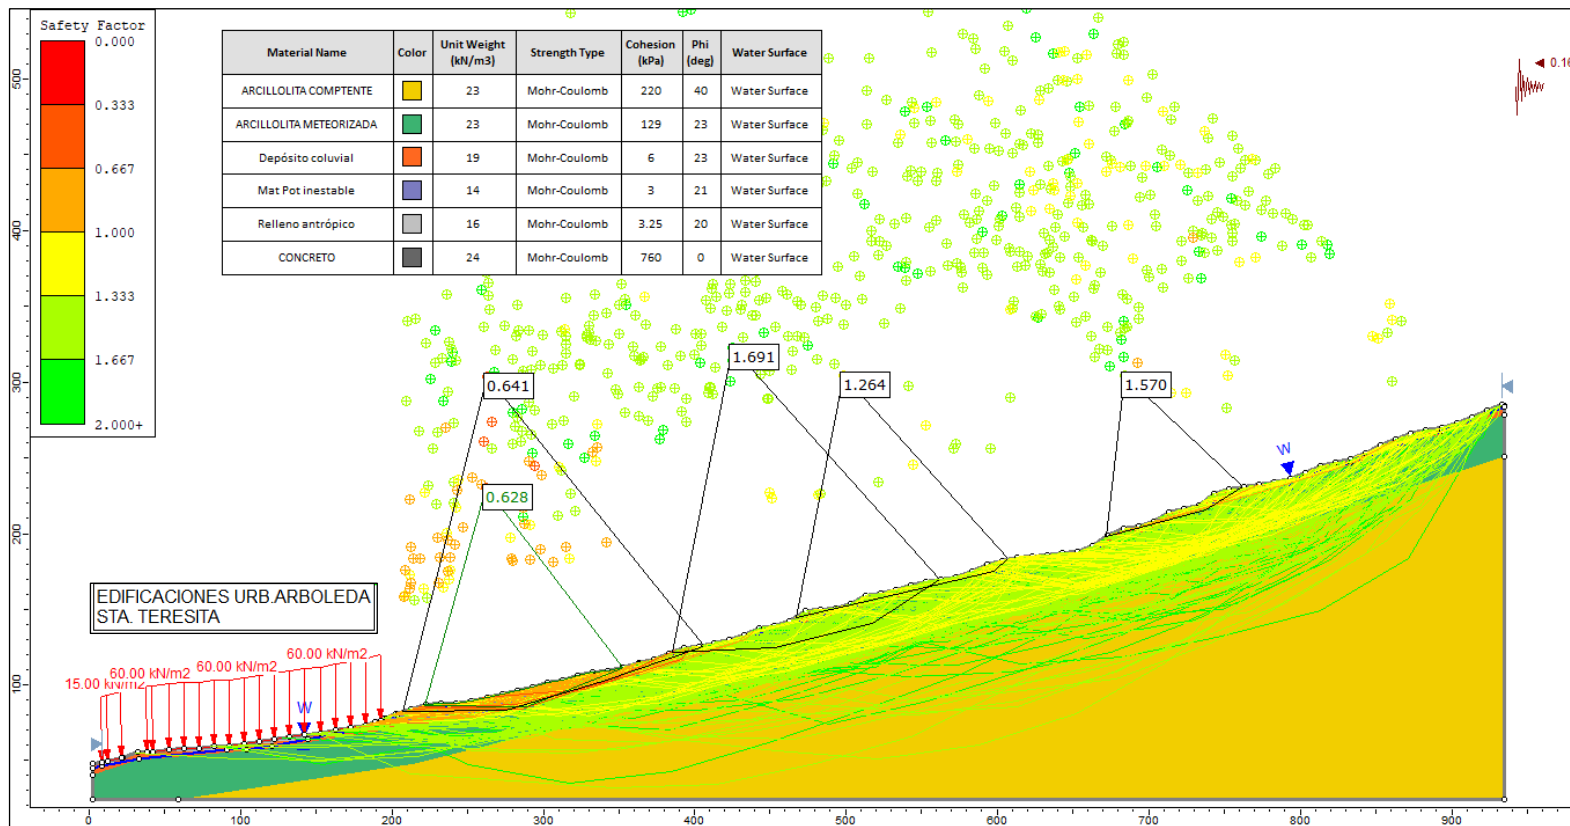
Ilustración 21 Sección B-B' - Escenario actual, condición extrema. F.S_{MIN} = 0.62
