<p>ALCALDÍA MAYOR DE BOGOTÁ D.C. HABITAT Caja de la Vivienda Popular</p>	Informe Final		Código: 208-CI-Ft-01		
	Auditoría de Evaluación al cumplimiento Norma Técnica Colombia - NTC 6047:2013 Accesibilidad al Medio Físico Espacios de Servicio al Ciudadano en la Administración Pública.			Páginas: 1 de 17	Versión: 6
				Vigente desde: 01-04-2022

1. **OBJETIVO:** Evaluar el nivel de cumplimiento de los requisitos de la Norma Técnica Colombia - NTC 6047:2013 Accesibilidad al Medio Físico Espacios de Servicio al Ciudadano en la Administración Pública para la sede propia de la Caja de la Vivienda Popular.

2. **ALCANCE:** Aplica solo para el punto de Atención al Ciudadano ubicado en la Sede Principal Carrera 13 No 54 - 13.
3. **PERIODO DE EJECUCIÓN:** Fecha de inicio: 22/09/2022 y fecha de finalización: 21/10/2022.

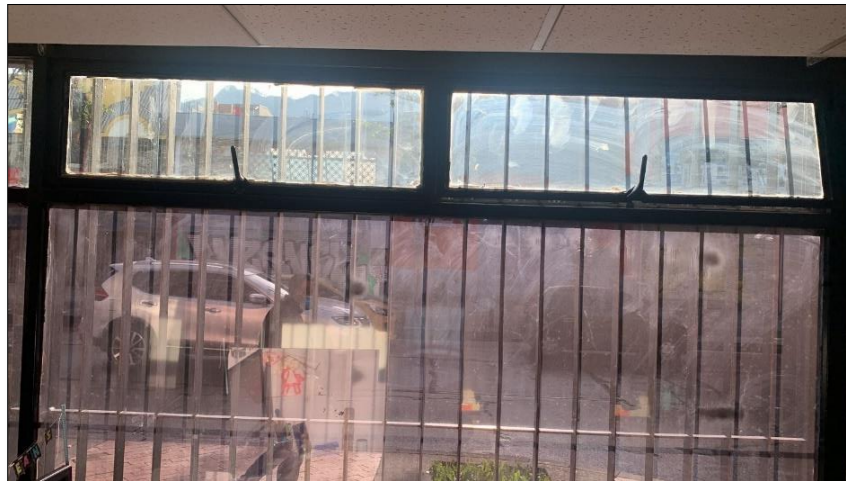
Imagen 2. Ventanas atención a la Ciudadanía - CVP

Las ventanas del punto de atención al ciudadano de la Caja de la Vivienda Popular son fáciles de abrir y de cerrar se pueden abrir y cerrar con una sola mano, cuentan con un dispositivo de seguridad para impedir que los niños caigan por la ventana, es importante señalar que el punto de atención este situado en el primer piso por lo que no se corre el riesgo de accidente alguno.

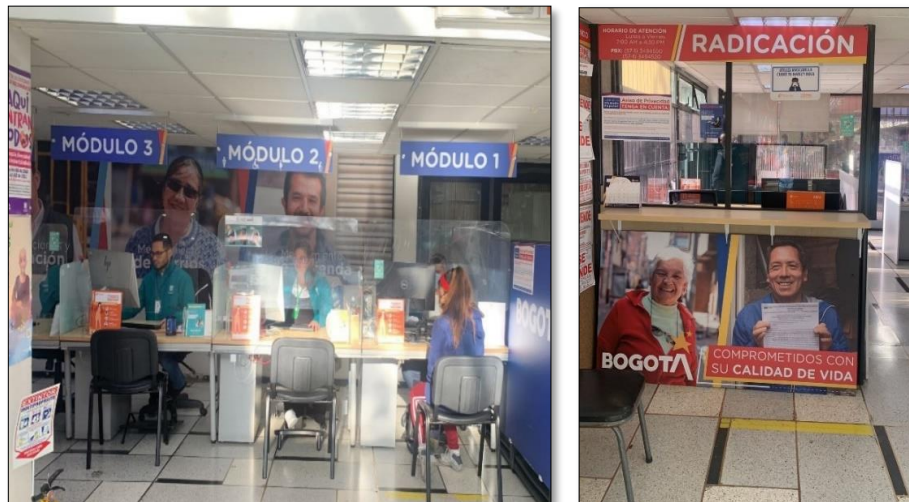
Imagen 6. Módulos Atención a la Ciudadanía - CVP

Los mostradores no se encuentran frente a las ventanas por lo tanto el brillo del sol no hace que la cara de los usuarios esté en la sombra, lo cual dificultaría leer los labios. Las instalaciones evitan los reflejos y la luz deslumbradora. Los mostradores y los escritorios de la recepción están ubicados y son identificados claramente, de manera que se puedan reconocer fácilmente desde la entrada del punto de atención a la ciudadanía. La iluminación es homogénea lo cual facilita en la lectura de los labios tanto del funcionario como del usuario.

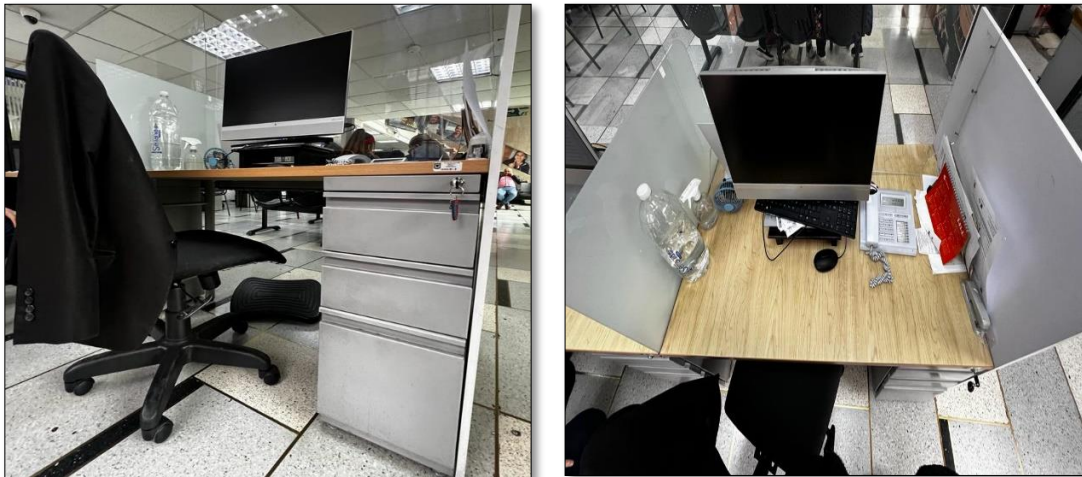
Imagen 7. Mesas Mobiliario Atención a la Ciudadanía - CVP

Los puestos de trabajo, independiente de la zona en la cual estén ubicados, cuentan con condiciones ergonómicas que le facilitan a la persona que laboran, el cumplimiento de sus funciones; lo cual permite una postura adecuada y de libertad de movimientos.

Los mostradores y los escritorios de la recepción están ubicados e identificados claramente, de manera que se puede reconocer fácilmente desde la entrada de la edificación. Las áreas de recepción de información estas ubicadas cerca de la entrada principal del punto de atención a la ciudadanía.

Los mostradores y los escritorios son accesibles por ambos lados para usuarios de sillas de ruedas. Se proporciona un espacio de maniobra despejado de al menos 150 cm de diámetro al frente del mostrador en el lado del receptionista y en el lado del usuario.

El acabado de las superficies de trabajo tiene aspecto color mate, esto garantiza minimizar los reflejos.

Las mesas están construidas con materiales no lacerantes y con esquinas pulidas y redondeadas lo cual evita que los servidores y los usuarios puedan sufrir roces o cortes. El punto de atención a la ciudadanía no cuenta con mesas redondas.

Las cajoneras de las mesas tienen los huecos suficientemente grandes más de 6 cm lo cual previene los atrapamientos de los dedos. Las partes móviles tienen topes y frenos que fijan su posición lo que evita que se pueda mover involuntariamente.

Los cajones tienen una altura de hasta 100 cm que permiten que desde la posición de sentado se pueda ver el contenido del cajón. Los cajones son de extracción total, pero están equipados con un sistema que evita que pueda salirse el cajón de manera accidental y las guías ruedan suavemente.

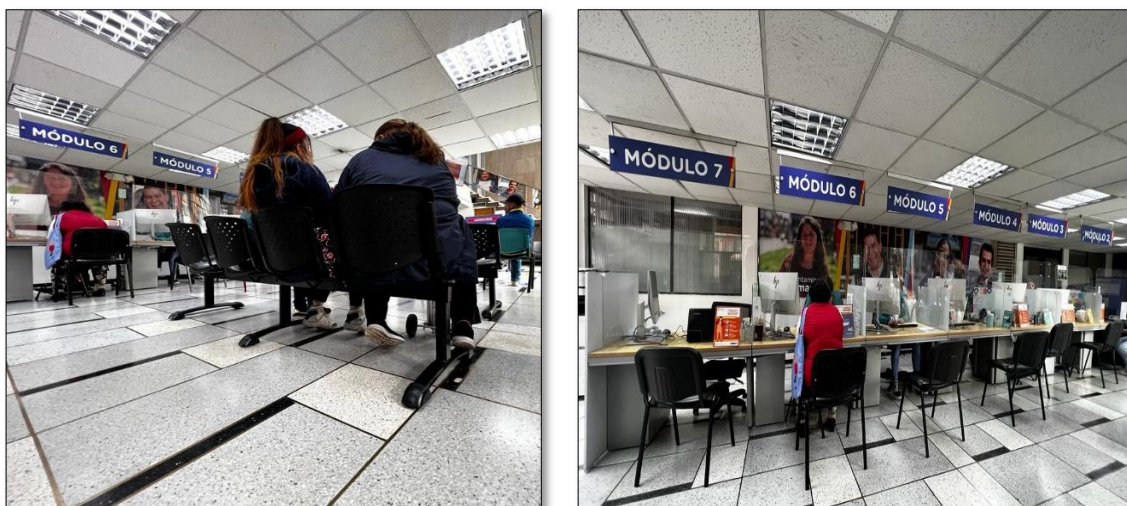
Imagen 8. Sillas Mobiliario Atención a la Ciudadanía - CVP

La ubicación de las sillas (incluidas las áreas reservadas para las sillas de ruedas) no perturban la circulación general.

Todas las sillas cuentan con espaldar y son suficientemente anchos para las personas más corpulentas.

Recomendación: Se recomienda a la Dirección de Gestión Corporativa mediante su Proceso de Servicio al Ciudadano que algunos asientos cuenten con apoyabrazos, para facilitar que las personas mayores que se sienten y se pongan de pie y los asientos para personas en condición de discapacidad, cuenten con apoyabrazos abatibles, para permitir la transferencia lateral.

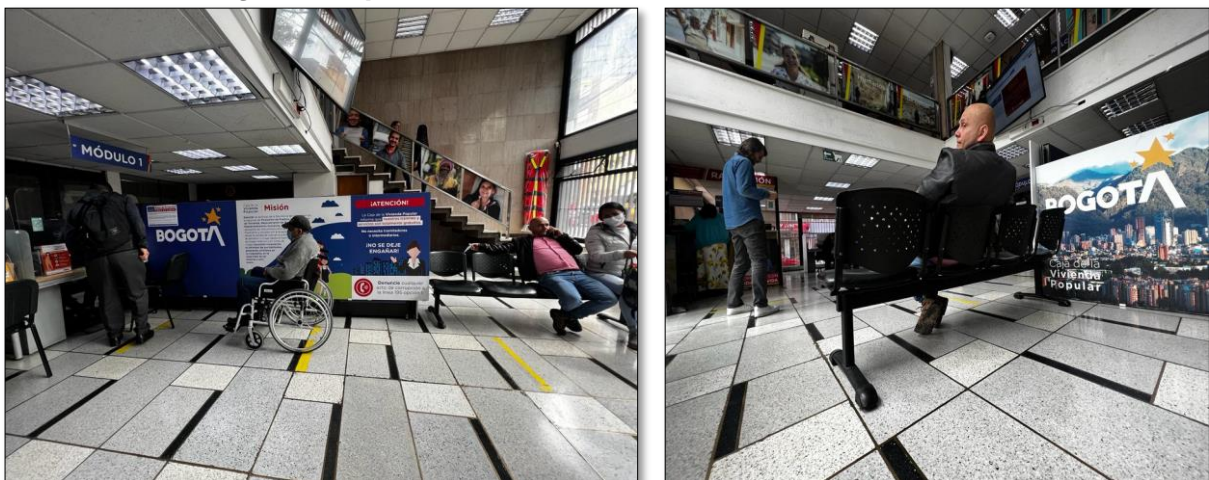
Imagen 9. Superficie de Pisos Atención a la Ciudadanía - CVP

Las superficies del piso y de la pared son anti-deslumbramiento. Lo cual evita los reflejos que puedan causar confusión, debido al uso inadecuado de acabados de pisos y paredes y a la ubicación de espejos y vidrieras. Las superficies contribuyen a un ambiente acústico que facilite la orientación.

Recomendación: Se recomienda a la Dirección de Gestión Corporativa mediante su Proceso de Servicio al Ciudadano incorporar indicadores táctiles en la superficie peatonal para que faciliten la localización de los mostradores de la recepción a las personas con discapacidad. Estos productos se diseñan para minimizar los peligros de tropezones y caídas.

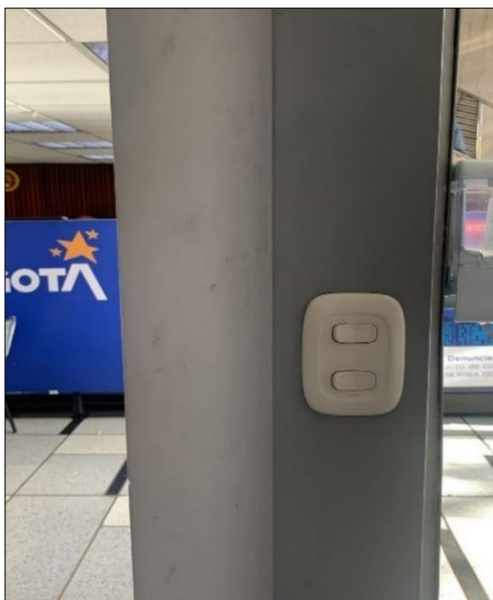
Imagen 10. Interruptores Atención a la Ciudadanía - CVP

Los interruptores y controles del punto de atención a la ciudadanía son de fácil uso, los usuarios los pueden manipular sin usar las manos, son de fácil entendimiento y cualquier ciudadano lo puede utilizar sin tener un conocimiento especializado sobre el mismo y, requieren de un mínimo esfuerzo manual.

Los dispositivos y controles están instalados a una altura entre 80 cm y 110 cm desde el nivel del suelo y hasta su eje, los dispositivos se identifican mediante contraste visual. Se cuenta con los controles relacionados con incendios y seguridad. También, se cuenta con un extintor para incendios con un peso máximo de 5 a 6 libras.

Recomendación: A la Dirección de Gestión Corporativa mediante su Proceso de Servicio al Ciudadano y/o Servicios Administrativos que todos los controles, interruptores y tomacorrientes importantes deben tener una indicación en Braille.

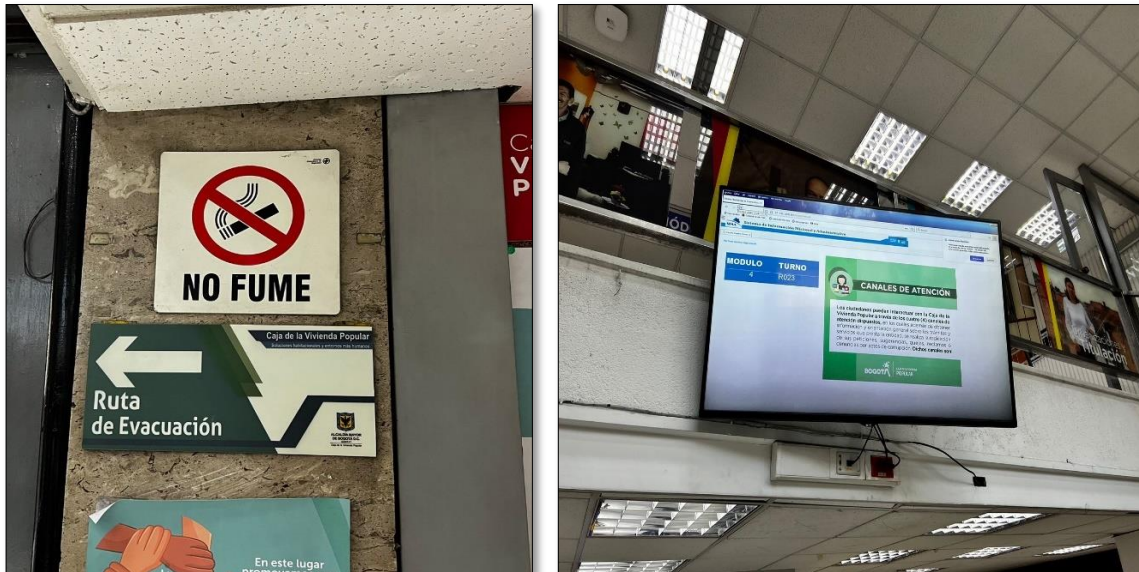
Imagen 14. Señalización Atención a la Ciudadanía - CVP

En el punto de atención a la ciudadanía se utiliza un tablero para la visualización de los turnos y otro tipo de información, está colocado a una altura donde los usuarios pueden observarlo fácilmente. Es importante evitar el deslumbramiento en la pantalla causado por la iluminación natural y la iluminación artificial:
