ESTUDIO DE ESTABILIDAD Y ESTABILIZACIÓN

INFORME FINAL

Bogotá, D.C., Agosto 22 de 2019
EYR- 15819 ESTABILIDAD

Tenemos el gusto de entregarles el **ESTUDIO DE ESTABILIDAD Y ESTABILIZACIÓN** de la ladera donde actualmente se construye el proyecto **LA ARBOLEDA DE SANTA TERESITA**, localizado en la **Transversal 15 Este No. 61A – 10 Sur**, localidad de San Cristóbal, en la ciudad de Bogotá (Ver **Figura 1**).

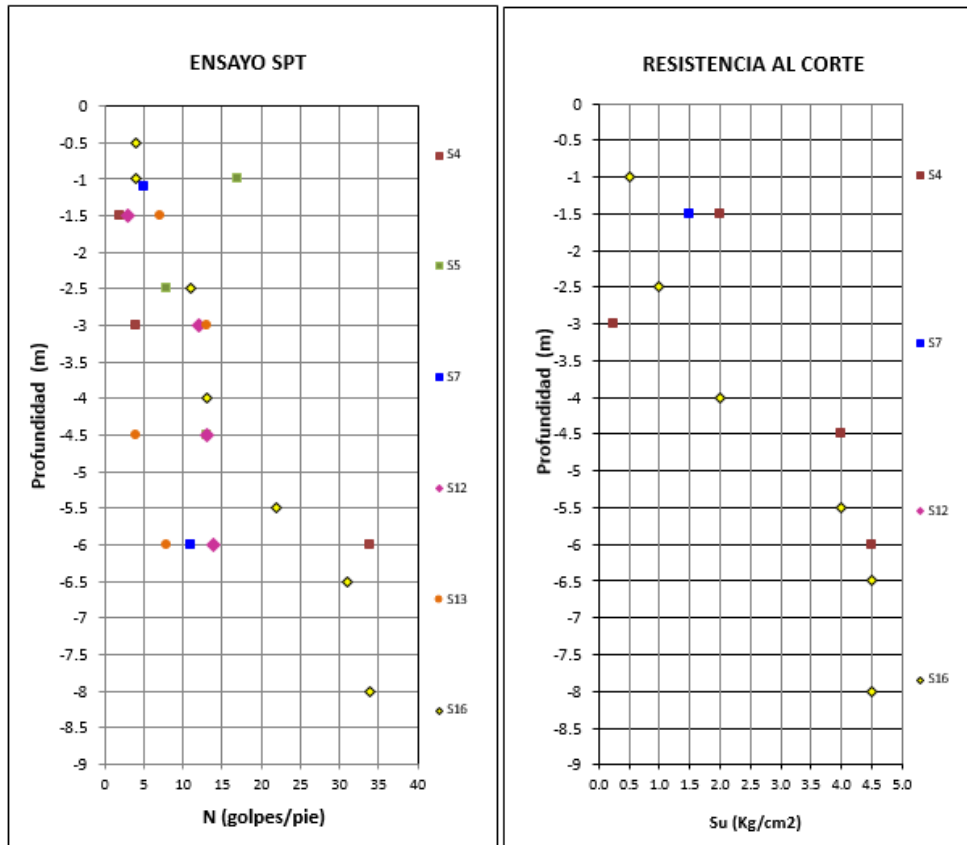
Hasta una profundidad cercana a los 2.5 m se presentan materiales con valores de N, iguales o menores a 10 golpes/pie, con una resistencia al corte no drenada menor a 2.0 kg/cm². Entre 2.5 m y aproximadamente 5.5 m los materiales presentan valores de N que oscilan entre 10 y 15 golpes/pie y una variación en la resistencia al corte de entre 2.0 y 4.0 kg/cm². A partir de dicha profundidad los valores de N superan los 30 golpes y la resistencia al corte no drenada es igual o mayor a 4.0 kg/cm². Esta información permite concluir que en la zona colindante con la vía, los suelos residuales blandos y muy blandos asociados al proceso de inestabilidad tienen espesores que

varían entre 2.5 y 5.5 m, lo cual es consistente con la información reportada por **INGENIERÍA Y GEOTECNIA**.

Figura 3 Variación en profundidad del N de campo y la resistencia al corte no drenada - Sondeos S4, S7, S12 y S16 del estudio geotécnico de cimentaciones realizado para las redes de acueducto y alcantarillado de la Urbanización.

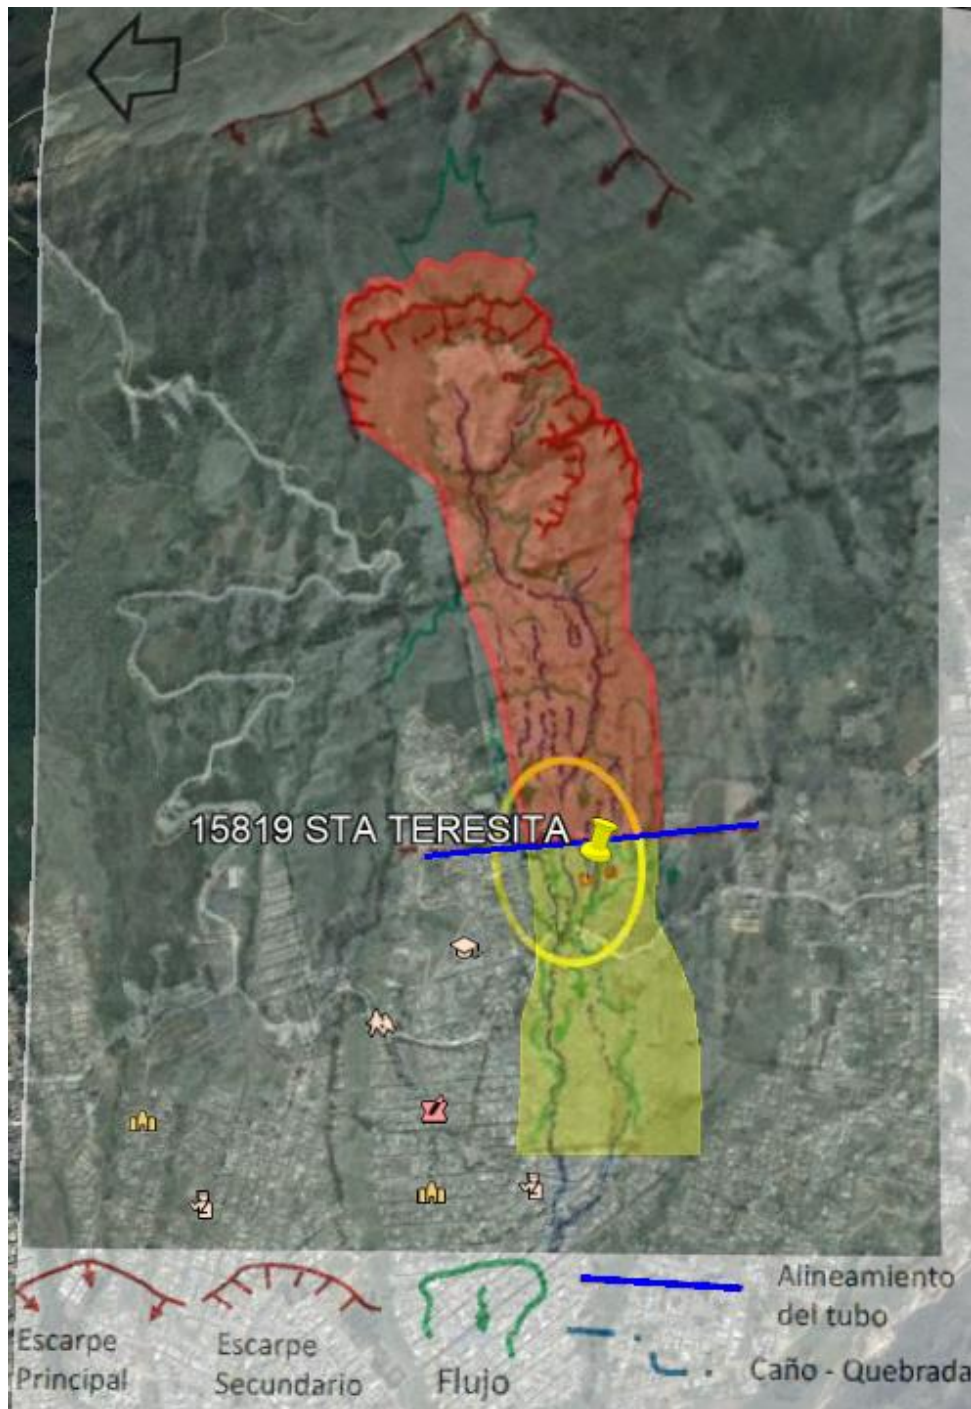
- Se identifica que el segmento del proceso que actualmente se encuentra activo, se localiza en la parte alta de la ladera. La actividad del proceso se aceleró, durante los periodos prolongados de lluvias intensas que se presentaron a mediados y finales del año 2017 (ver **Figura 4**).

De acuerdo con las condiciones actuales y según las características del proceso, los elementos que podrían considerarse expuestos a las solicitaciones generadas por el proceso de inestabilidad, son el tramo de la Línea Quindío – Juan Rey y las torres de la Urbanización Arboleda Santa Teresita colindantes con la zona activa del proceso. Sin embargo, se espera que la actividad de este proceso se controle, gracias a la construcción de las medidas de mitigación que han sido diseñadas como parte del presente estudio.

Figura 4 Imagen generada a partir de la superposición de un análisis de foto-interpretación realizado por INGENIERÍA Y GEOTECNIA con la imagen satelital de Google Earth. En color rojo se resalta el sector potencialmente inestable, que se estima activo, en color amarillo la zona del proceso que preliminarmente se considera inactiva.

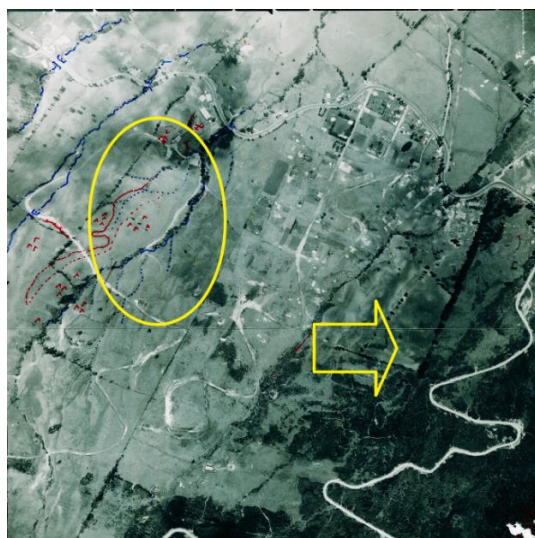
Año 1968

Para este año, en el ovalo amarillo se observa un terreno con un grado de disección medio, pero no profundos, donde se observan procesos de reptación sobre el terreno.

Figura 6 Fotointerpretación año 1968. Vuelo IGAC C-1220. Fuente EyR 2018.

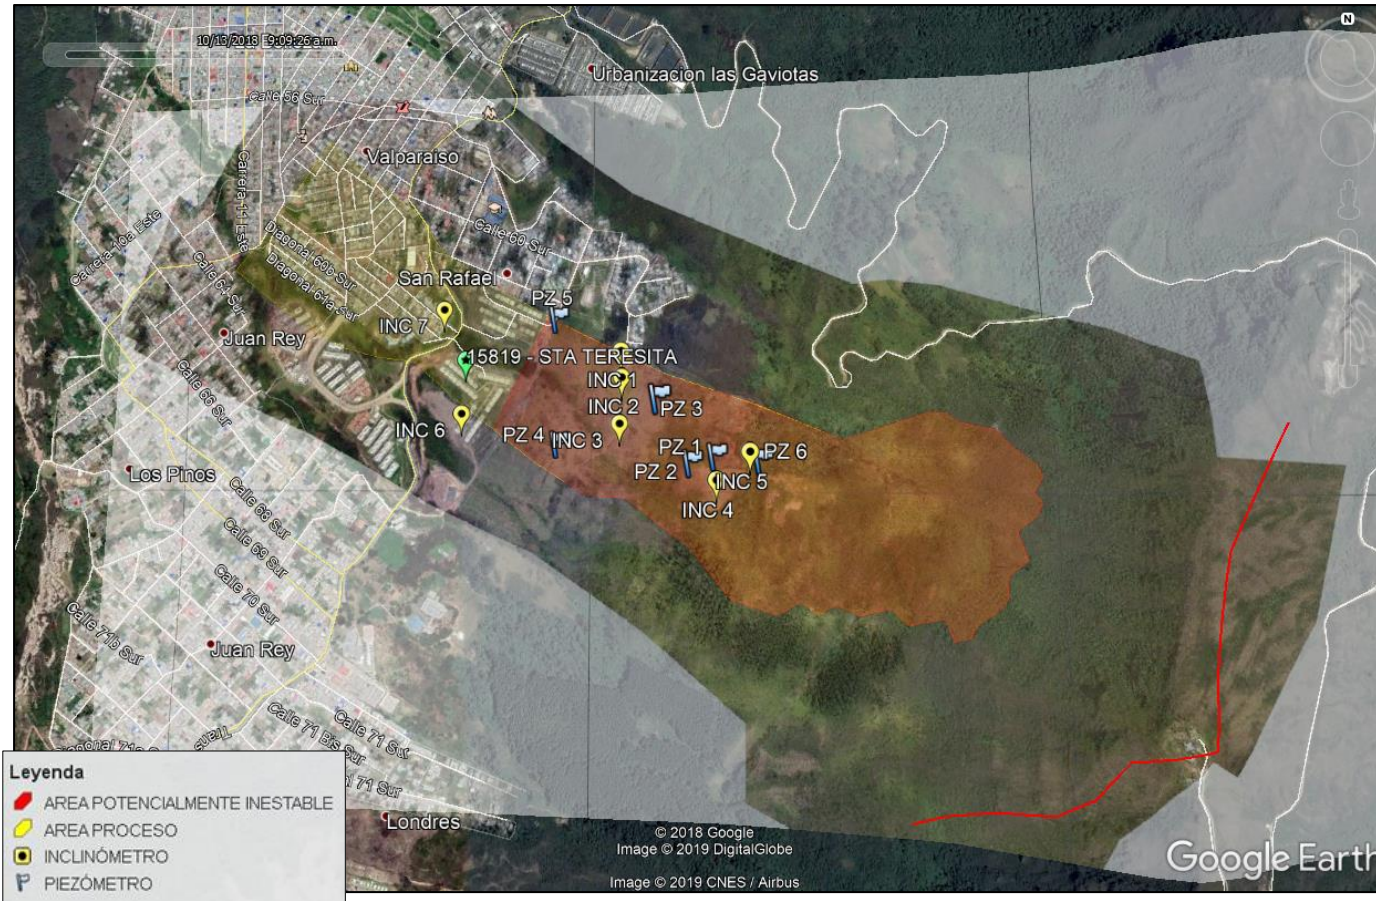
Teniendo en cuenta los antecedentes mencionados (numeral 2.0) y con el objetivo de analizar el comportamiento atípico observado, se instalaron en la zona 7 piezómetros de Casagrande y 7 inclinómetros (ver **Figura 14**), para cuantificar la magnitud de los desplazamientos y monitorear el comportamiento de la tabla de agua en la zona de estudio.

Figura 14 Localización de los piezómetros e inclinómetros instalados en la zona de estudio Google Earth.

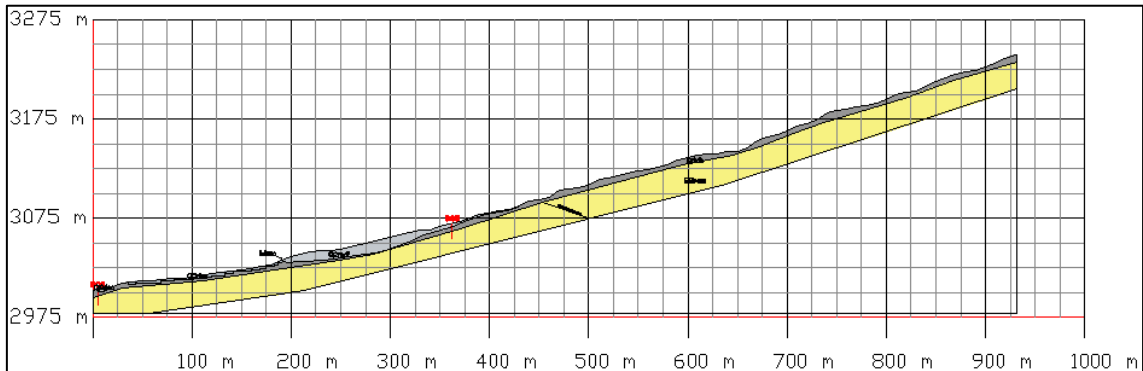
Figura 17 Sección B-B'- Cubre la zona afectada por el flujo de tierras que afecta a la urbanización.

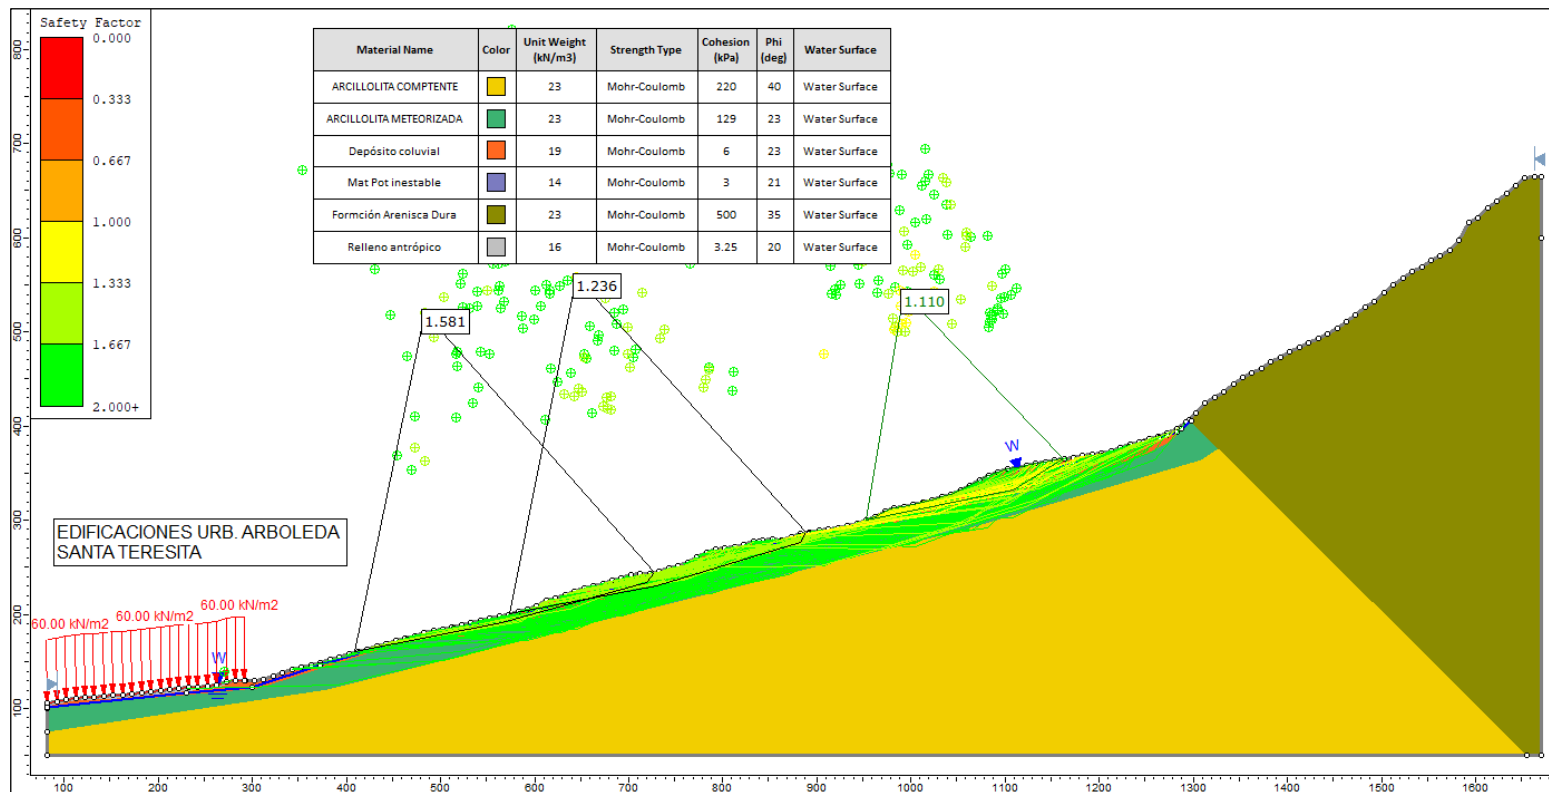
SECCIÓN A-A´ - ESCENARIO ACTUAL, CONDICIÓN NORMAL

Ilustración 18 Sección A-A´ - Escenario actual, condición normal. $F.S_{MIN} = 1.58$

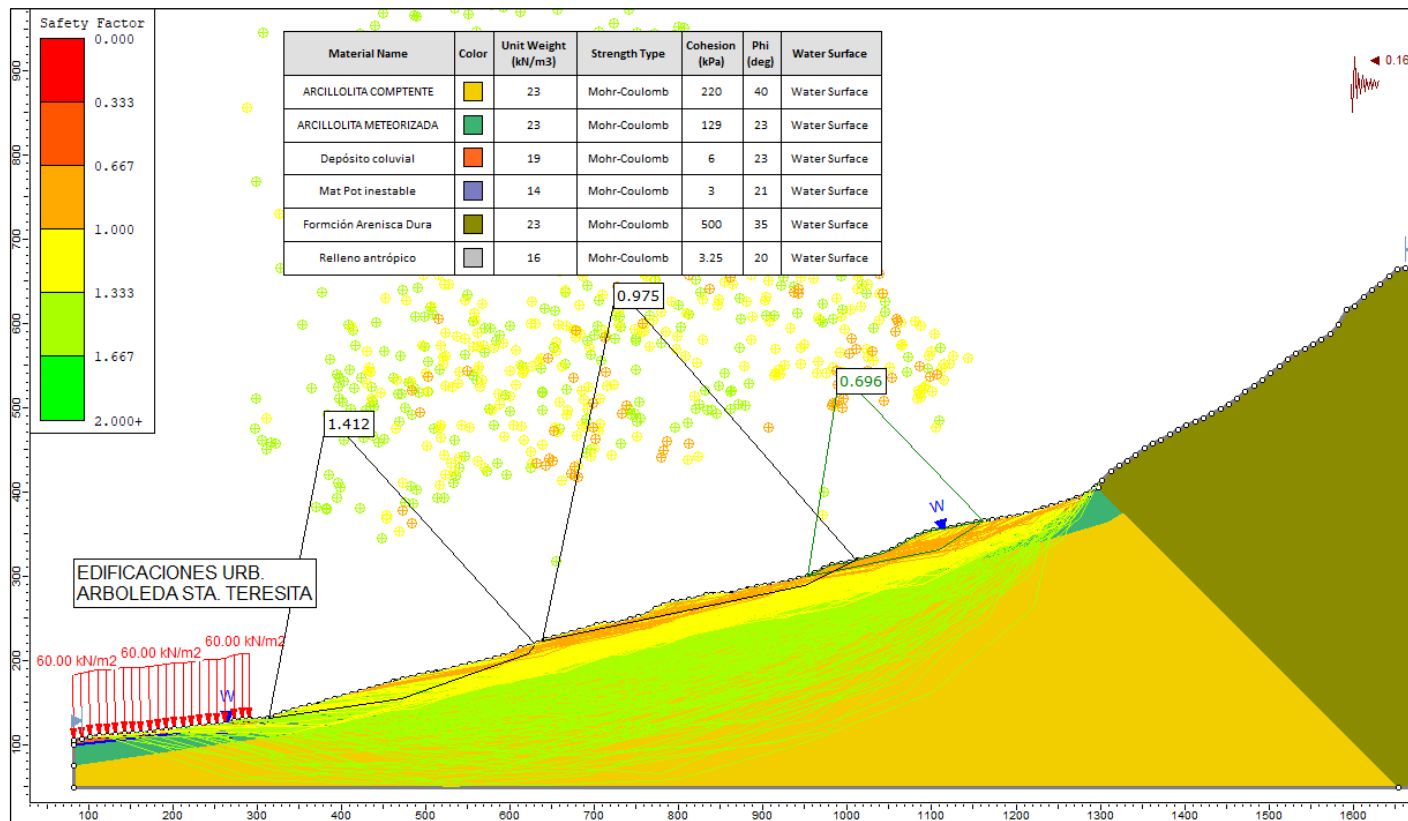
SECCIÓN A-A' - ESCENARIO ACTUAL, CONDICIÓN EXTREMA

Ilustración 19 Sección A-A' - Escenario actual, condición extrema. F.S_{MIN} = 1.41

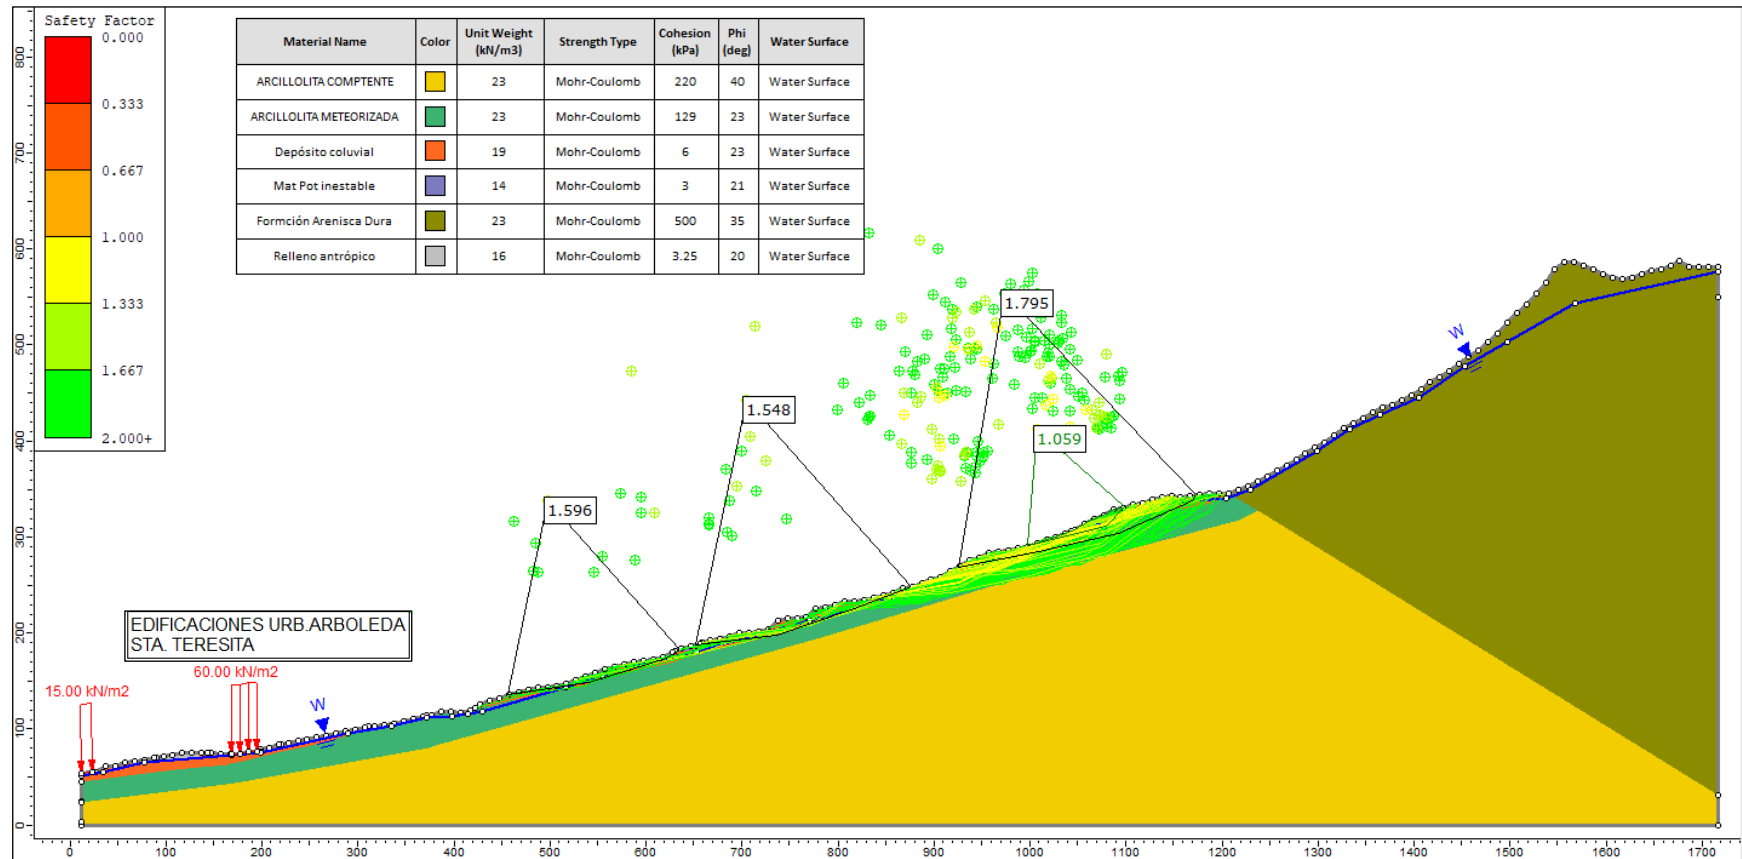
SECCIÓN C-C' - ESCENARIO ACTUAL, CONDICIÓN NORMAL

Ilustración 22 Sección C-C' - Escenario actual, condición normal. F.S.MIN = 1.59

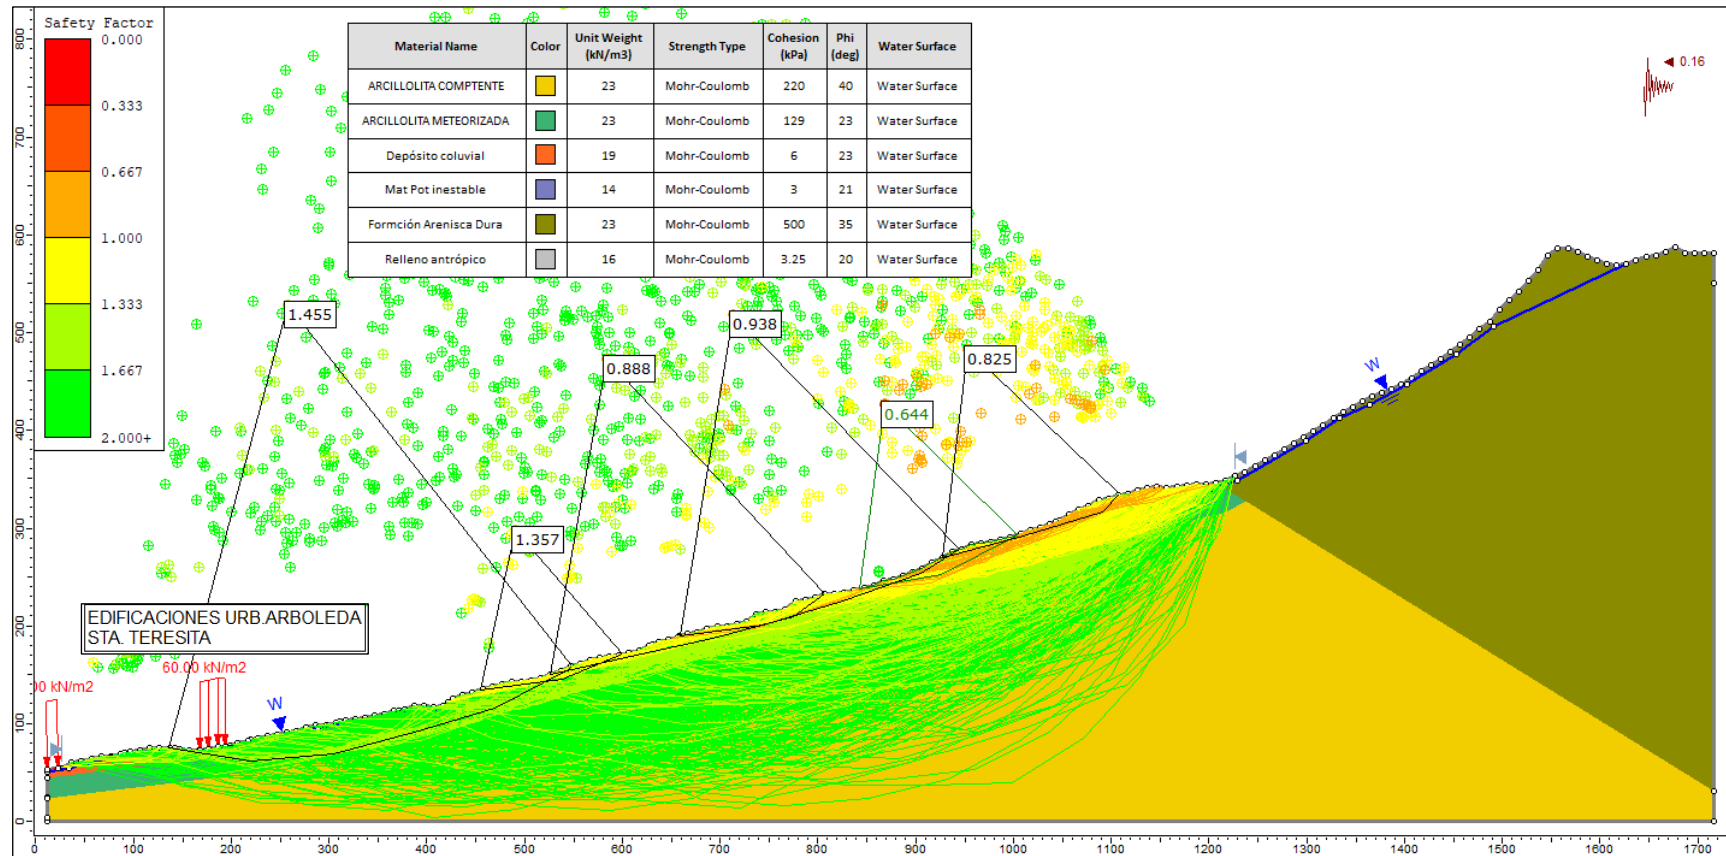
SECCIÓN C-C' - ESCENARIO ACTUAL, CONDICIÓN EXTREMA

Ilustración 23 Sección C-C' - Escenario actual, condición extrema. F.S_{MIN} = 1.45

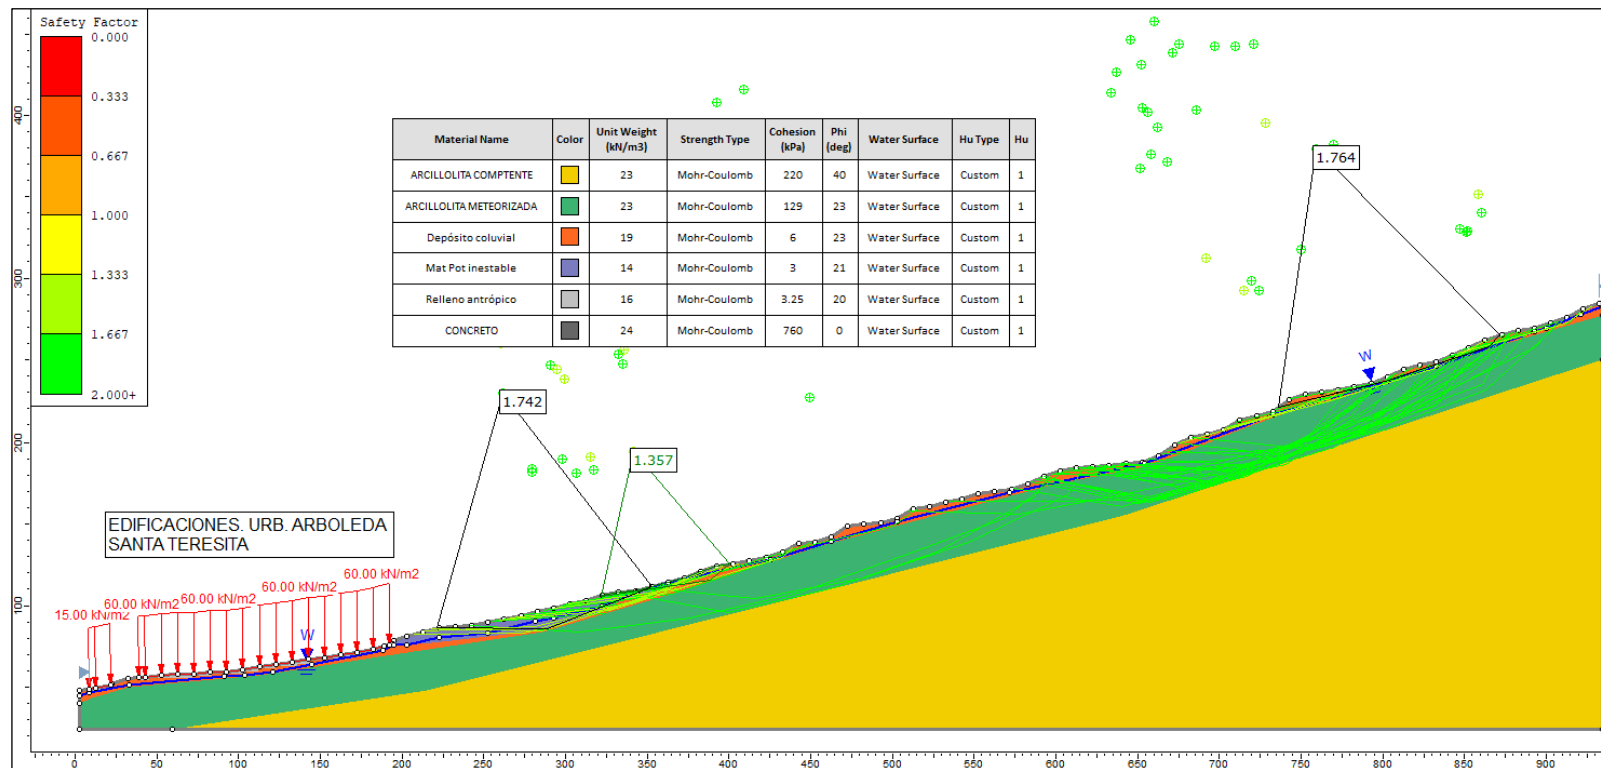
Ilustración 24 Sección B-B´ - Escenario actual, condición normal. F.S_{MIN} = 1.74

SECCIÓN B-B´ - ESCENARIO CON OBRAS DE REMEDIACIÓN, CONDICIÓN NORMAL

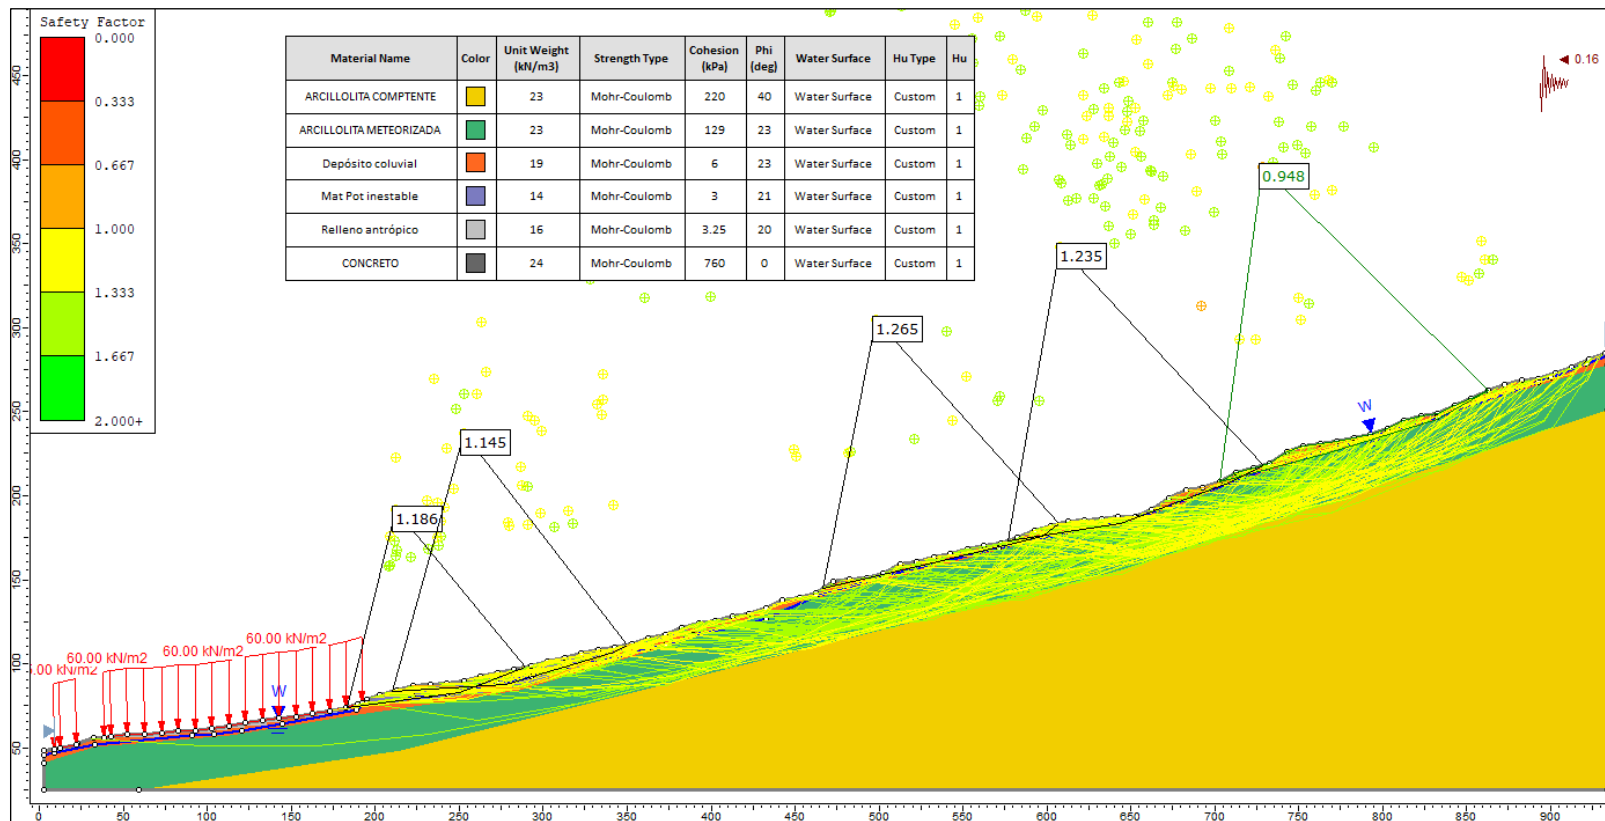
Ilustración 25 Sección B-B' - Escenario actual, condición extrema. F.S_{MIN} = 1.18

SECCIÓN B-B' - ESCENARIO CON OBRAS DE REMEDIACIÓN, CONDICIÓN EXTREMA
